Visite guidée de la Collégiale Notre Dame de Montataire,

Un édifice religieux atypique

(20 Avril 2024 – N. BILOT- AQUILON)

Notes de Visite de D. QUANTIN

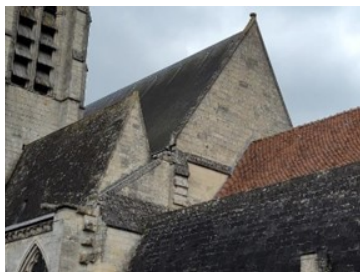
Ce qui saute tout de suite à l'œil, ce sont les **hauteurs variées des toitures** : Le cœur est plus élevé que la nef plus ancienne, romane

dans sa structure (**Figure 1**).

Figure 1 : Des toits à différentes hauteurs, des harpes de pierre et un pignon « d'attente »

L'idée était de **refaire toute l'église en style gothique mais le projet s'est arrêté en route** : on identifie des pierres semi saillantes (harpes de pierre), c'est-à-dire des attentes pour une poursuite de la construction qui n'a pas eu lieu. Et un pignon en belles pierres est construit pour arrêter la nef proprement (**Voir Figure 1**).

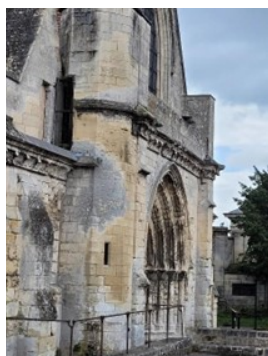
Si l'on regarde la façade, au-dessus de la porte, on y voit une **rambarde de pierre** et pas de décoration sculptée. Des parties de **contreforts** de chaque côté sont en attente. Le tympan a été remanié au 13ème siècle et les portes reprises au 16ème siècle (**Figure 3**).

Figure 3 : Le portail, sa galerie de pierre et les 2 renforts latéraux inutiles

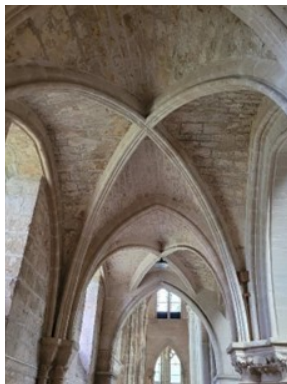
120 ans après environ, le seigneur veut transformer sa collégiale à la mode du temps et pour la rendre plus imposante. Le **cœur actuel gothique rayonnant** a partiellement effacé le précédent, roman. Les bas cotés (**Figure 5**) sont refaits avec des **arcs** (mais sans clef de voûte décorée) repris par les piliers qui ont grossi pour vouter la nef et reprendre les arcs (piliers chartrains). On y voit **3 arcades en belle pierres de taille**. On peut aussi noter un pilier avec un avant qui ne porte rien (pas de reprise d'arc) du fait de l'arrêt de la transformation romane -gothique (**Figure 6**). On trouve un peu partout dans l'édifice des **solutions d'adaptation à la situation...**

Figure 5 : Bas-côté gauche, avec ses arcs repris par les piliers et la clef de voûte simple

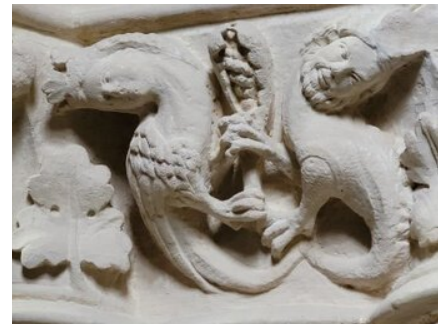
Figure 7 : Chapiteau décoré

Les **chapiteaux des piliers sont soignés** avec des décors à feuillages, un peu émoussés par le nettoyage lors de la restauration au 19ème Siècle. Sur l'un d'eux, on trouve des dragons et sur un côté un homme dragon et une femme oiseau qui lui tend une fleur d'arum (**Figure7**). Beaucoup d'interprétations sont possibles, le Seigneur de la Tournelle et son épouse, Adam et Eve ou juste une inspiration du moment du sculpteur pour faire joli... (les sculpteurs étaient payés au mètre linéaire et avait toute liberté pour choisir les motifs à exécuter, il n'y avait pas vraiment de cahier des charges à l'époque et on s'adaptait en construisant sur le chantier).

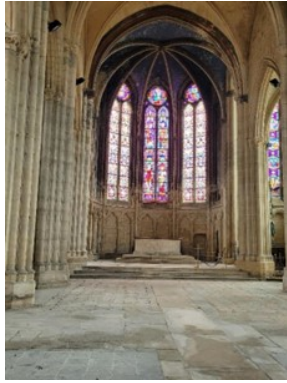
Figure 11 : Abside

Le chœur est lui **modifié en partant de la zone de l'autel**. On construit la **nouvelle abside (Figure 11)** derrière (permettant la continuité du culte pendant les travaux). Les **fenêtres sont grandes**, ambitieuses avec de fines colonnettes les séparant (voir Sainte Chapelle) avec des vitraux (du 19ème siècle). Les murs en dessous ne sont pas porteurs mais il faut pouvoir placer du mobilier des **arcatures** décorent la base des murs. **L'autel néo-byzantin (Figure 12)** et **le sol décoré devant** (Représentation de 4 fleuves, Tigre, Euphrate, ...) sont des interprétations 19ème siècle. De **faux vitraux repeints** à gauche (**Figure 13**) sont de la même époque ainsi qu'un plafond peint étoilé que l'on trouve plus typiquement dans les châteaux (repeints de P. BRULE vers 1848 ?).

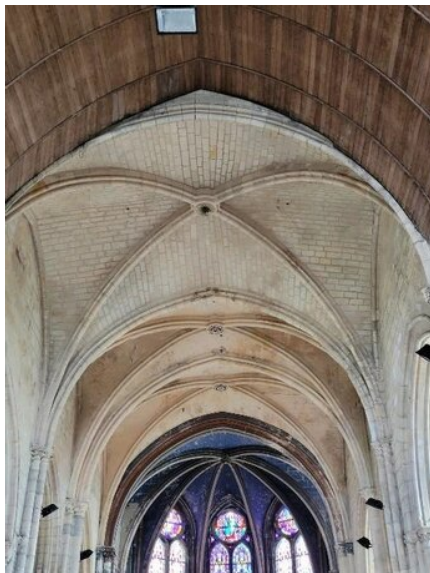
Figure 8 : plafond avec zone de transition

Les divers espaces, avant chœur, travées du transept ont un **espacement irrégulier**, adapté encore une fois à la situation. Il faut caser le clocher par exemple. Certaines colonnes reprennent clairement tous les arcs (un par colonne du pilier, ce qui est normal), **un arc à une reprise de 3 arcs sur la même ...** On voit très bien en regardant l'ensemble de l'intérieur de l'édifice les **raccords de construction** et les murs pas toujours droits... (**Figures 8, 9, 10**)

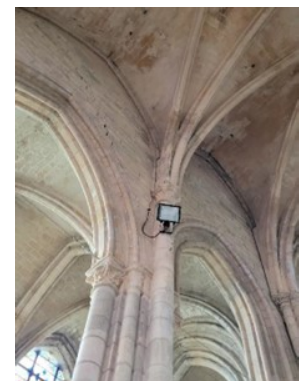
Figure 10 : Pilier avec colonne anormale avec reprise de 3 arcs sur la même

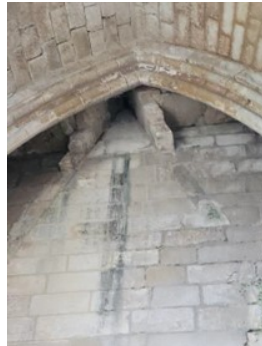
Figure 15 : conduit de cheminée

Dans la travée droite au niveau de la transition, on voit encore la trace d'un **conduit de cheminée** (un mur fermant la travée et qui devait comporter l'âtre à sa base a disparu vers 1220 voire avant) (**Figure 15**). De telles traces de cheminée existent aussi à Creil et Nogent. Cependant on imagine que ces cheminées étaient près de fonts baptismaux alors qu'a priori il n'y en avait pas à l'abbatale, les baptêmes ayant lieu à l'église paroissiale de St Léonard.

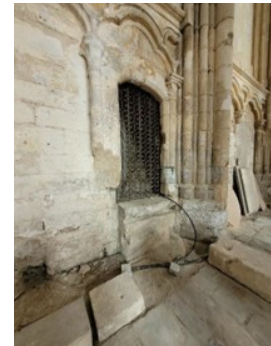
Figure 16 : porte qui mène au clocher

La porte du Presbytère à gauche est du 19ème siècle. La **porte qui permet de monter au clocher** est très surélevée (**Figure 16**). On peut imaginer un escalier de bois qui permettait de l'atteindre mais aussi des variations au niveau du sol de l'édifice en fonction des zones.
