# Visite guidée de la Collégiale Notre Dame de Montataire,

## Un édifice religieux atypique

(20 Avril 2024 – N. BILOT- AQUILON)

Notes de Visite de D. QUANTIN

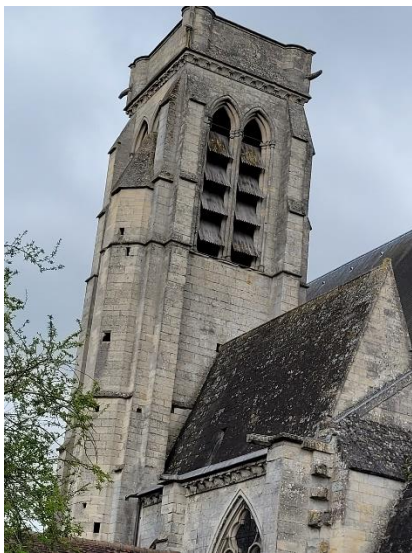
Figure 2 : le clocher et sa rambarde

**Le clocher (figure 2)** est sur le côté au milieu du chœur actuel mais à l'extrémité du premier chœur roman. Il date de 1220 -1230. Au sommet, après 320 marches, il y a une plateforme avec une rambarde pleine non décorée, un toit à 2 pans a peut-être existé puis a été démonté. Il pourrait aussi manquer un étage, les contreforts s'arrêtant plutôt à l'avant dernier étage de façon traditionnelle (ici ils vont jusqu'au dernier étage). Mais en aucun cas il ne peut s'agir d'une tour de guet, inutile vue la position du Château lui-même avec une large vue sur la vallée de l'Oise et du Thérain.

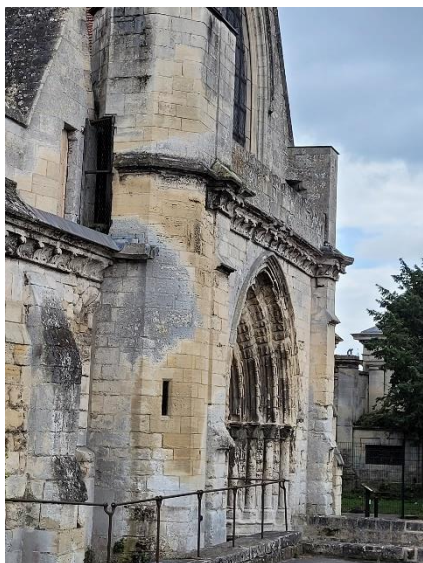
Figure 3 : Le portail, sa galerie de pierre et les 2 renforts latéraux inutiles

Si l'on regarde la façade, au-dessus de la porte, on y voit une **rambarde de pierre** et pas de décoration sculptée. Des parties de **contreforts** de chaque côté sont en attente. Le tympan a été remanié au 13<sup>ème</sup> siècle et les portes reprises au 16<sup>ème</sup> siècle (**Figure 3**).

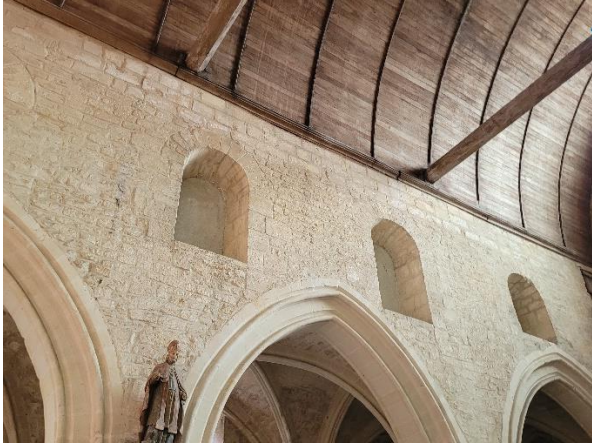
Figure 4 : la partie romane modifiée (les fenêtres condamnées et les arches gothiques)

Dès l'entrée on est dans une zone sombre, les **fenêtres romanes (Figure 4)** sont murées (en fait lors de la transformation gothique, elles sont parfois coupées pour ajuster les arcades et elles disparaissent complètement, c'est lors de la restauration au 19<sup>ème</sup> siècle qu'elles sont partiellement nettoyées et qu'on les retrouve). Cette partie date de la fin du 11<sup>ème</sup> siècle (1080-1100), cela en fait **une des églises les plus anciennes du territoire** (avec St Vaast les Mello par ex.). Les murs sont faits de **moellons irréguliers en petits blocs** (difficile à l'époque de sortir des gros blocs), ces murs sont solides (et le prouvent encore).

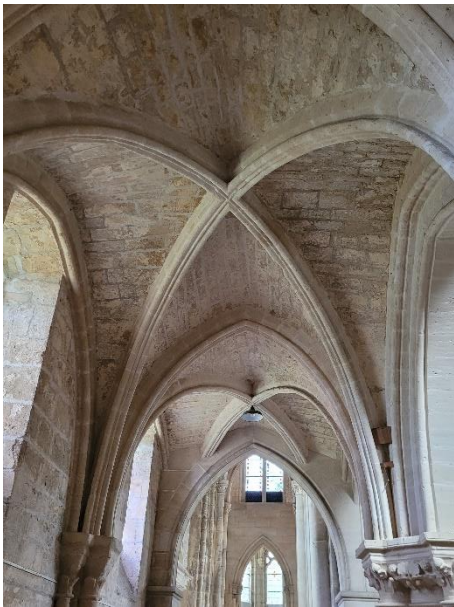
Figure 5 : Bas coté gauche, avec ses arcs repris par les piliers et la clef de voute simple

bas cotés (**Figure 5**) sont refaits avec des **arcs** (mais sans clef de voute décorée) repris par les piliers qui ont grossi pour vouter la nef et reprendre les arcs (piliers chartrains). On y voit **3 arcades en belle pierres de taille**. On peut aussi noter un pilier avec un avant qui ne porte rien (pas de reprise d'arc) du fait de l'arrêt de la transformation romane -gothique (**Figure 6**). On trouve un peu partout dans l'édifice des **solutions d'adaptation à la situation**...

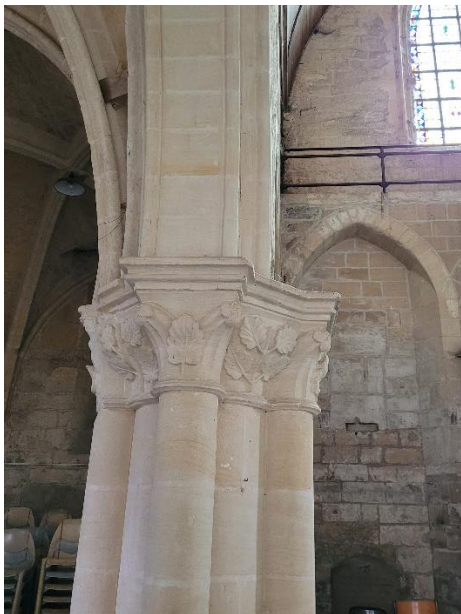
Figure 6 : Pilier « de transition » avec reprise partielle des arcs

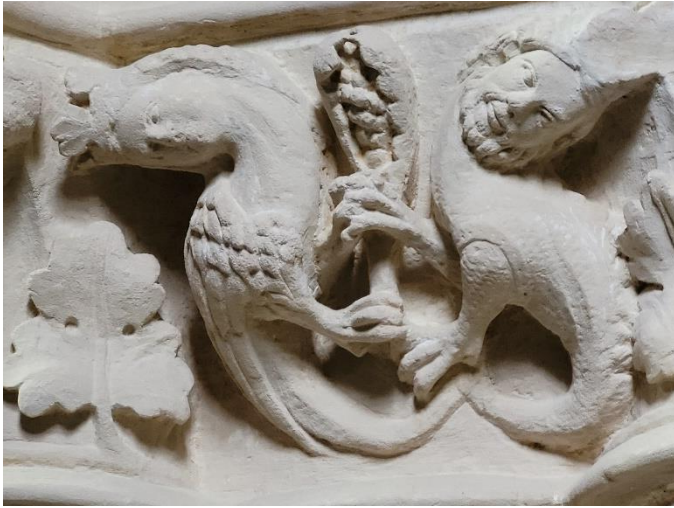
Figure 7 : Chapiteau décoré

Les **chapiteaux des piliers sont soignés** avec des décors à feuillages, un peu émoussés par le nettoyage lors de la restauration au 19<sup>ème</sup> Siècle. Sur l'un d'eux, on trouve des dragons et sur un côté un homme dragon et une femme oiseau qui lui tend une fleur d'arum (**Figure 7**). Beaucoup d'interprétations sont possibles, le Seigneur de la Tournelle et son épouse, Adam et Eve ou juste une inspiration du moment du sculpteur pour faire joli... (les sculpteurs étaient payés au mètre linéaire et avait toute liberté pour choisir les motifs à exécuter, il n'y avait pas vraiment de cahier des charges à l'époque et on s'adaptait en construisant sur le chantier).

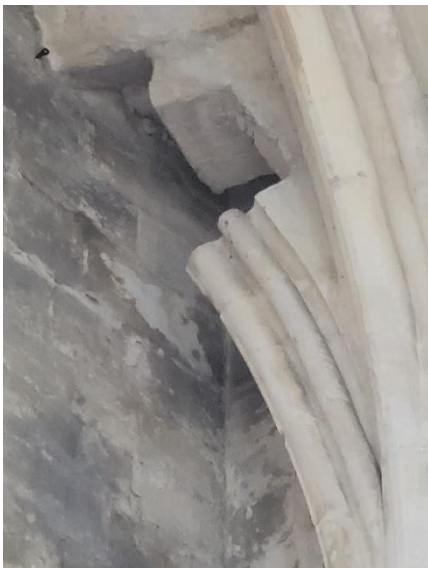
Figure 9 : Zone de transition, arc interrompu

Les divers espaces, avant chœur, travées du transept ont un **espacement irrégulier**, adapté encore une fois à la situation. Il faut caser le clocher par exemple. Certaines colonnes reprennent clairement tous les arcs (un par colonne du pilier, ce qui est normal), **un arc à une reprise de 3 arcs sur la même** ... On voit très bien en regardant l'ensemble de l'intérieur de l'édifice les **raccords de construction** et les murs pas toujours droits... (**Figures 8, 9, 10**)

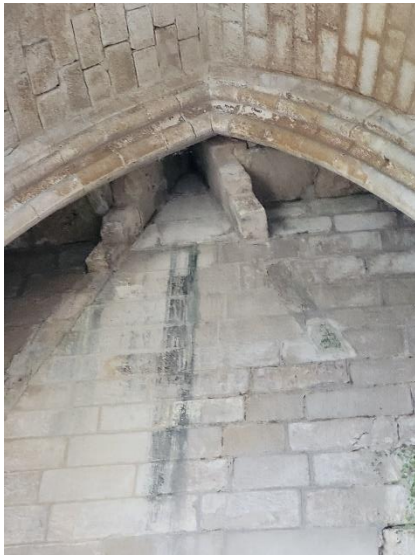
Figure 15 : conduit de cheminée

Dans la travée droite au niveau de la transition, on voit encore la trace d'un **conduit de cheminée** (un mur fermant la travée et qui devait comporter l'âtre à sa base a disparu vers 1220 voire avant) (**Figure 15**). De telles traces de cheminée existent aussi à Creil et Nogent. Cependant on imagine que ces cheminées étaient près de fonts baptismaux alors qu'a priori il n'y en avait pas à l'abbaye, les baptêmes ayant lieu à l'église paroissiale de St Léonard.

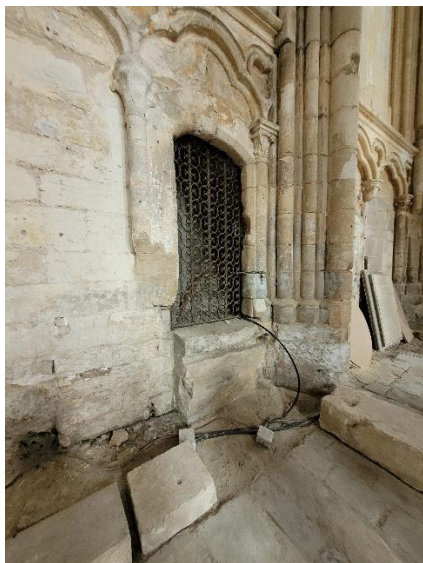
Figure 16 : porte qui mène au clocher

La porte du Presbytère à gauche est du 19<sup>ème</sup> siècle. La **porte qui permet de monter au clocher** est très surélevée (**Figure 16**). On peut imaginer un escalier de bois qui permettait de l'atteindre mais aussi des variations au niveau du sol de l'édifice en fonction des zones.
